AALST VREDEPLEIN - KEIZERSPLEIN ONDERZOEK VAN DE LAATMIDDELEEUWSE OMWALLING

SOLVA ARCHEOLOGIE RAPPORT 9

Aalst-Vredeplein (09-AAL-VP) - 2009/101

Aalst-Keizersplein (13-AAL-KP) - 2013/385 en 2013/549

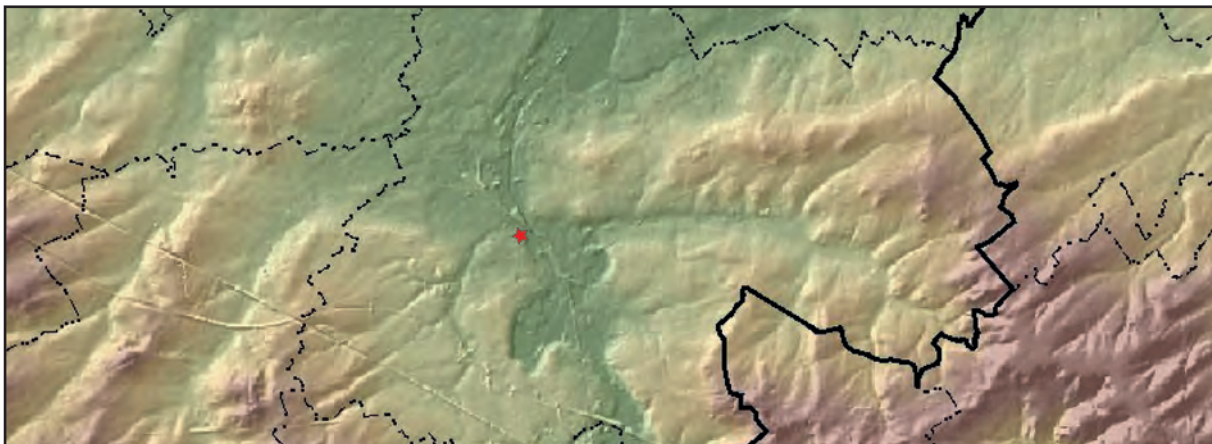
Figuur 2: Digitaal hoogtemodel van de regio met situering van de opgraving (Bron: GIS Vlaanderen).

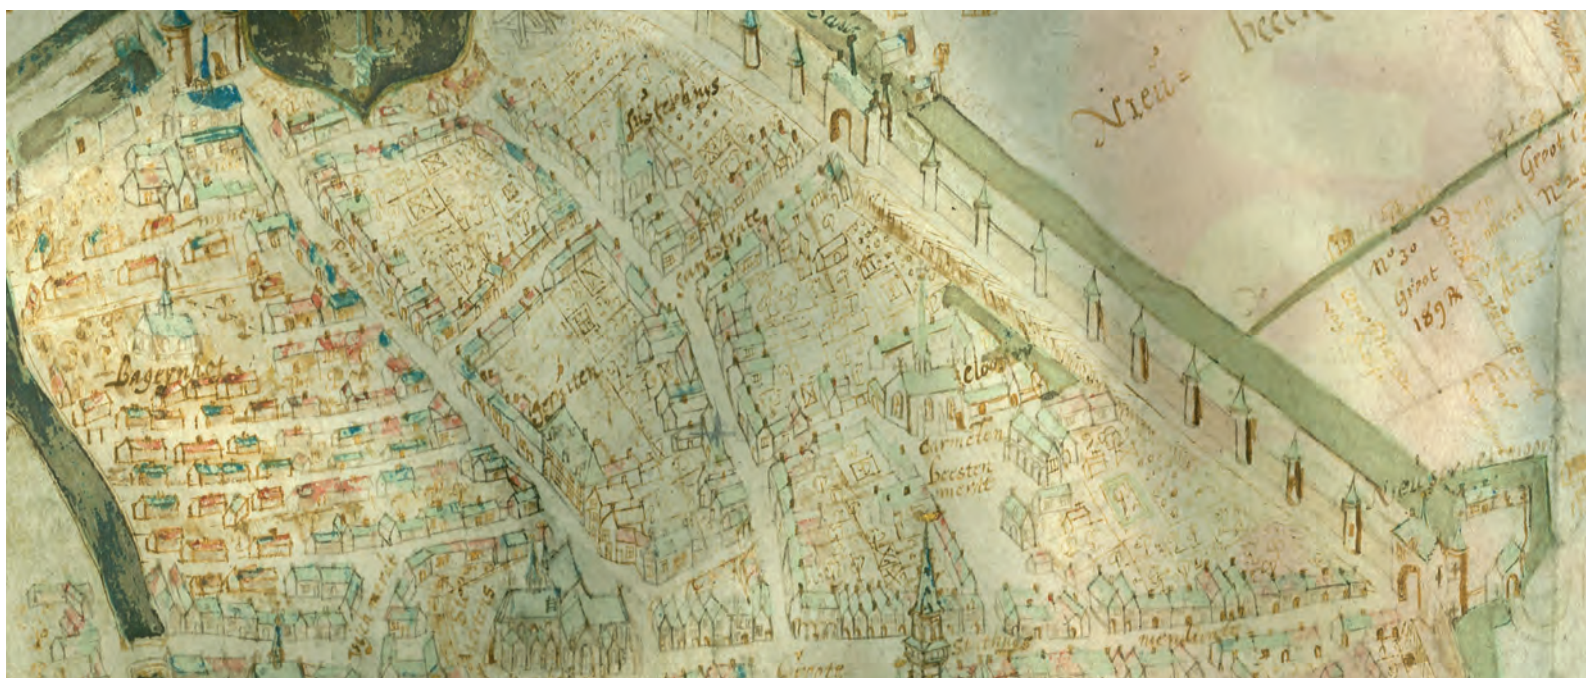
Figuur 9: Uittreksel uit de kaart van Philips De Dijn (1629) (Bron: Foto 't Gasthuys Stedelijk Museum Aalst).

Op de kaart van De Dijn (1629) (Fig. 9) zijn er twee extra torens langs de stadsmuur afgebeeld wat het aantal op negen brengt. Ook deze kaart heeft een andere oriëntatie, waardoor het perspectief verandert en er een blik kan geworpen worden op de achterkant van de poorten en de stadsmuur. Ook hier is het bastion aan de Gentse poort aanwezig. Ter hoogte van de Zoutstraatpoort bevinden zich niet nader gedefinieerde kleine (bij-) gebouwen. Er is geen weergang aan de achterzijde van de ringmuur.

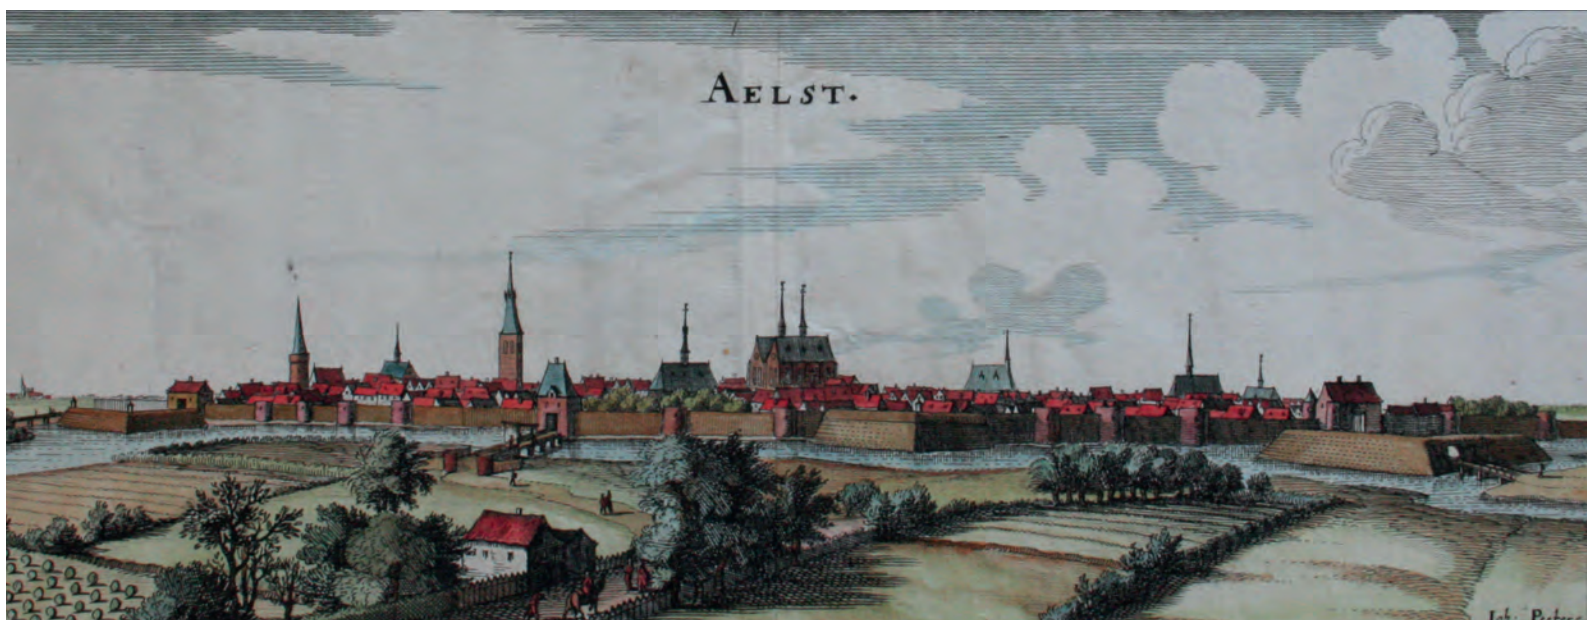
Figuur 11: Uittreksel uit het zicht van Gaspar Merian (1654) (Bron: Dirk Martenscomité).

Een ander perspectief op de verdediging is te zien op de tekening van Gaspar Merian (1654) (Fig. 11). Hierop is te zien hoe Aalst door een ringmuur met ravelijnen is omgeven. In tegenstelling tot de kaart van Sanderus zijn de torens niet voorzien van dakschilden en komen ze slechts een klein stukje boven de stadsmuur uit. Op deze tekening zijn ook de Gentse en de Zoutstraatpoort te zien: centraal op de tekening zijn twee ronde structuren te zien die een poort en brug vooraf gaan, net als een kronkelende weg daar naartoe, overeenstemmend met die van de Zoutstraatpoort op de Sanderustekening. De poorten zelf vertonen een verschil met de poorten van Sanderus: Merian beeldde de bouwwerken af als vierkante constructies, zonder torens. De brug over de stadsgracht is nog steeds een ophaalbrug. De fundering van de brug lijkt hier wel steviger dan de dunne paaltjes die Sanderus tekende, waardoor het niet is uitgesloten dat de brugpijlers in die periode in steen waren opgebouwd.

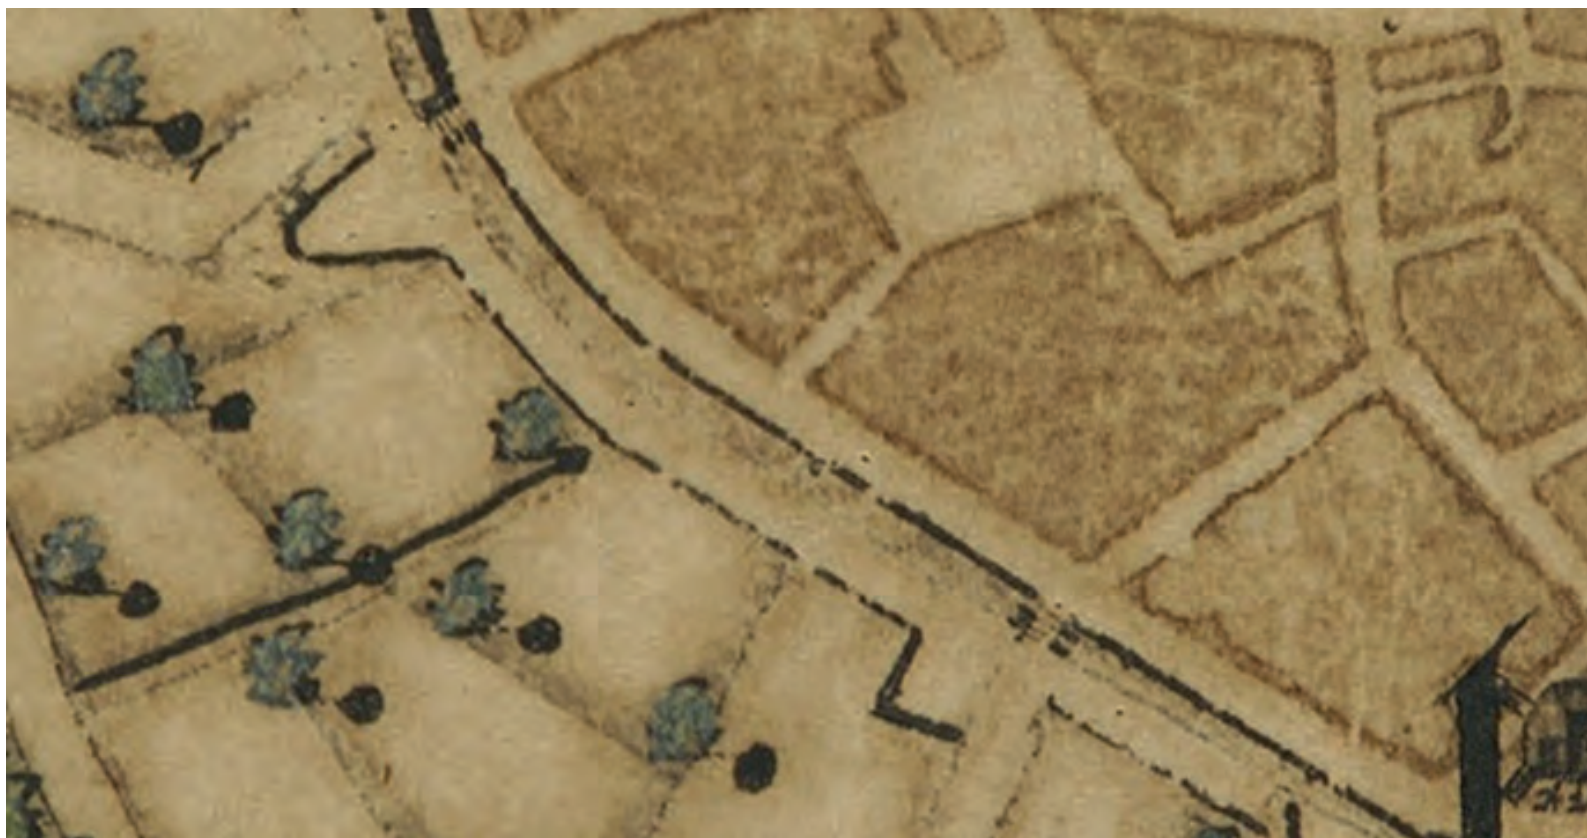
Figuur 15: Uittreksel uit het plan van J. Leclerc (1784) (Bron: erfocdelaalst.be).

Hoewel de verdedigende functie van de versterking van de stad in 1777 is verdwenen is op een kaart van 1784 (Fig. 15) nog een laatste restant hiervan op te merken. De plaats waar oorspronkelijk de muur rondom de stad was gesitueerd, is hier aangeduid a.d.h.v. een zwarte lijn. Deze lijn is ook de begrenzing met de gracht die daar vlak naast loopt. Daar waar de bastions zich bevonden, is de omtrek ervan aangeduid. De bruggen over de stadsgracht t.h.v. de voormalige poorten zijn zeer rudimentair afgebeeld. Mogelijk baseerde Leclerc zich op een oude, gedateerde kaart, maar het is evenzeer mogelijk dat hij een weergave schetste van een landschap waar deze elementen nog aanwezig waren als vage restanten van de oude, verdwenen stadsverdediging.

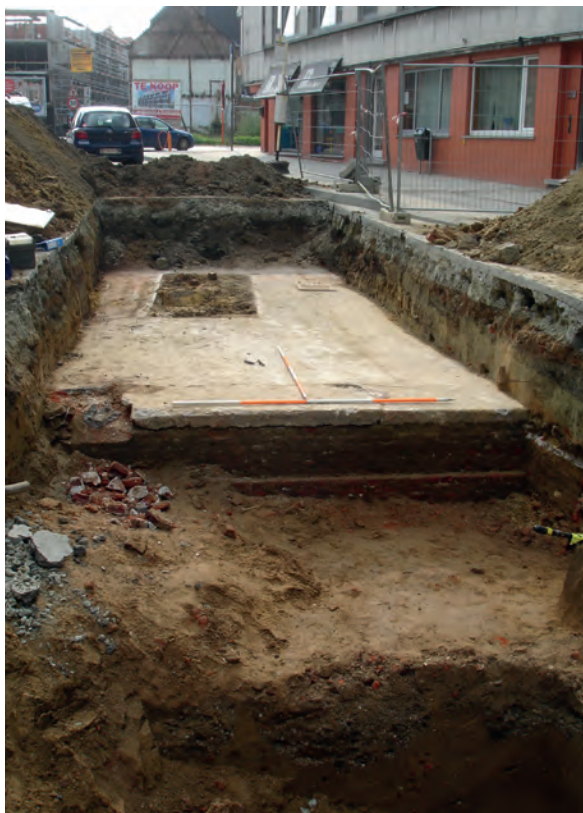
Afbeelding 8: Betonnen plaat met olieput in Zone I.

Er werd een oost-west georiënteerde sleuf van 22 bij 4 meter uitgezet (Fig. 18). De eerste 8 meter in het oostelijke deel van de sleuf werd afgegraven tot op het niveau van de kabels. De volgende 5 meter, zonder verstoringen, werd dieper afgegraven tot ongeveer 1,5 meter onder straatniveau. Op dat niveau zat men in een fijn zandlemig bruin pakket met heel veel kalk- en baksteenbrokjes (I/A//YZ/14=15). De resterende 9 meter, in het westelijke gedeelte van de sleuf, werd een grote betonnen plaat blootgelegd met in het midden een olieput (Afb. 8). Door praktische omstandigheden was het niet mogelijk om deze plaat te verwijderen en dieper te graven.

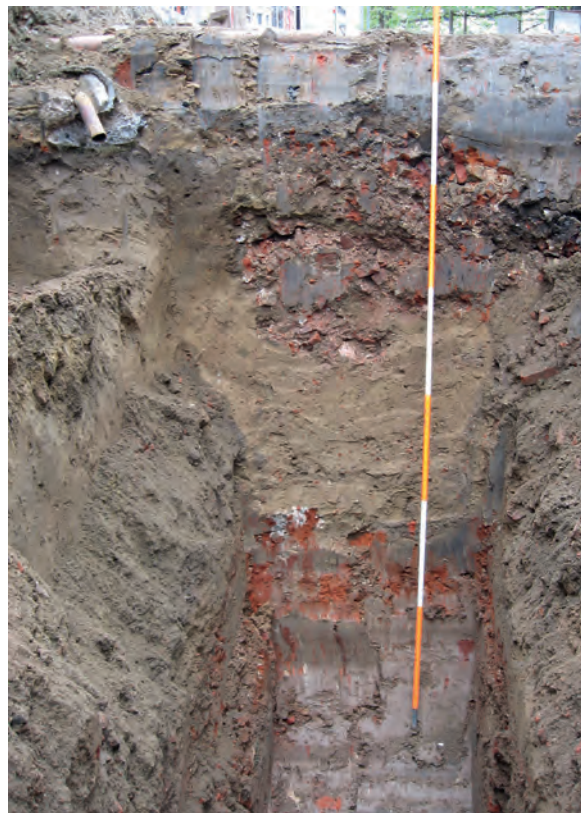
Afbeelding 9: Detail van de opvullingslagen van de gracht.

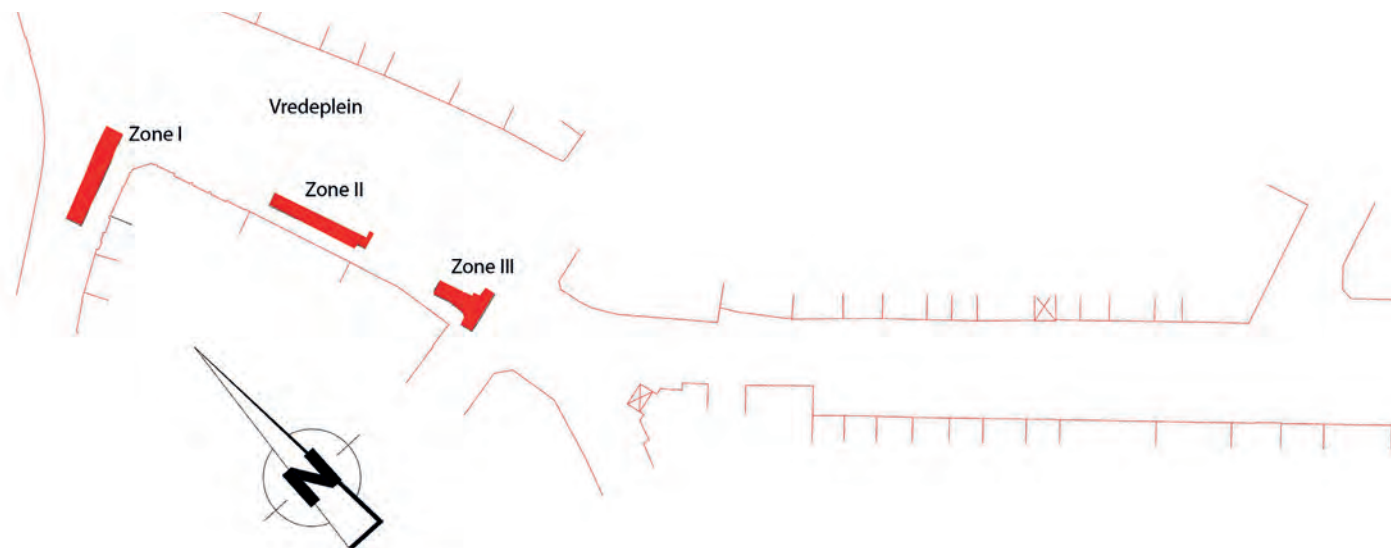
Figuur 17: Locatie van de verschillende onderzochte zones.

In dit hoofdstuk kan een blik worden geworpen op alle resultaten van het uitgevoerde onderzoek (Fig. 17). Er is een onderscheid gemaakt tussen het de bevindingen van het Vredesplein (7.1), van het vooronderzoek op het Keizersplein (7.2), van het kruispunt Keizersplein – Colinetstraat (7.3) en van het Keizersplein (7.4). Vervolgens is een algemene conclusie geschetst waarbij alle resultaten zijn samen gegoten tot een overzichtelijke samenvatting.

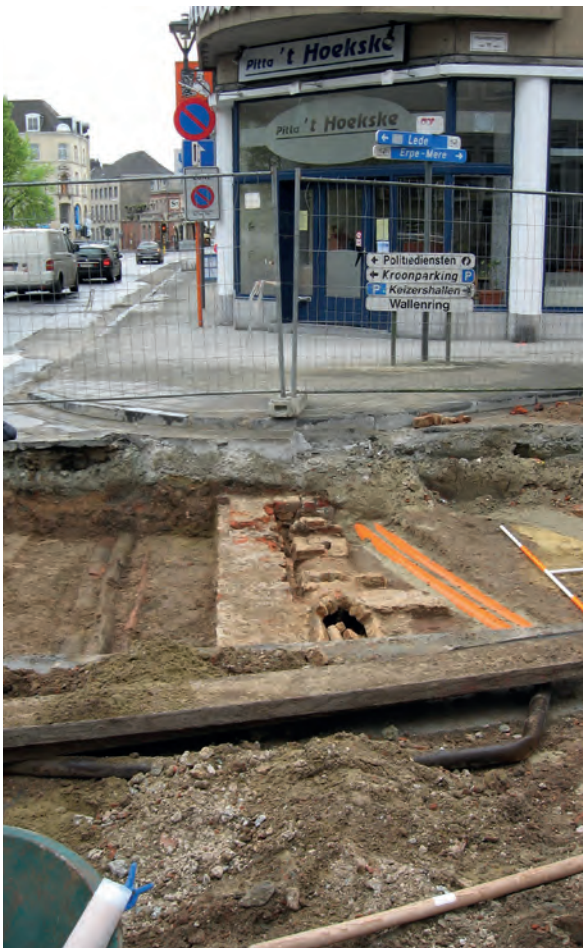
Afbeelding 10: Muurresten van 20ste-eeuwse gebouwen aan het Vredeplein.

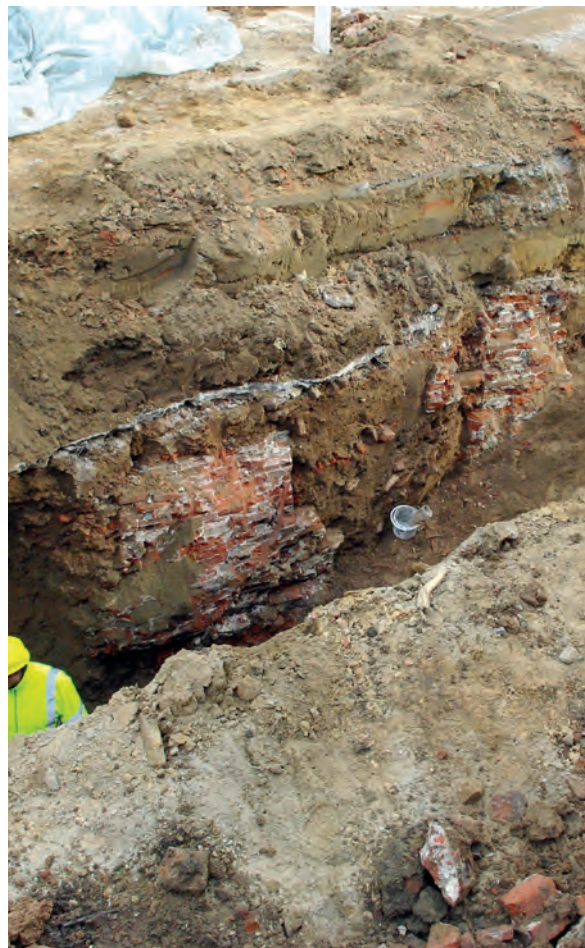
Afbeelding 11: Dikke bakstenen muren in de vulling van de gracht.

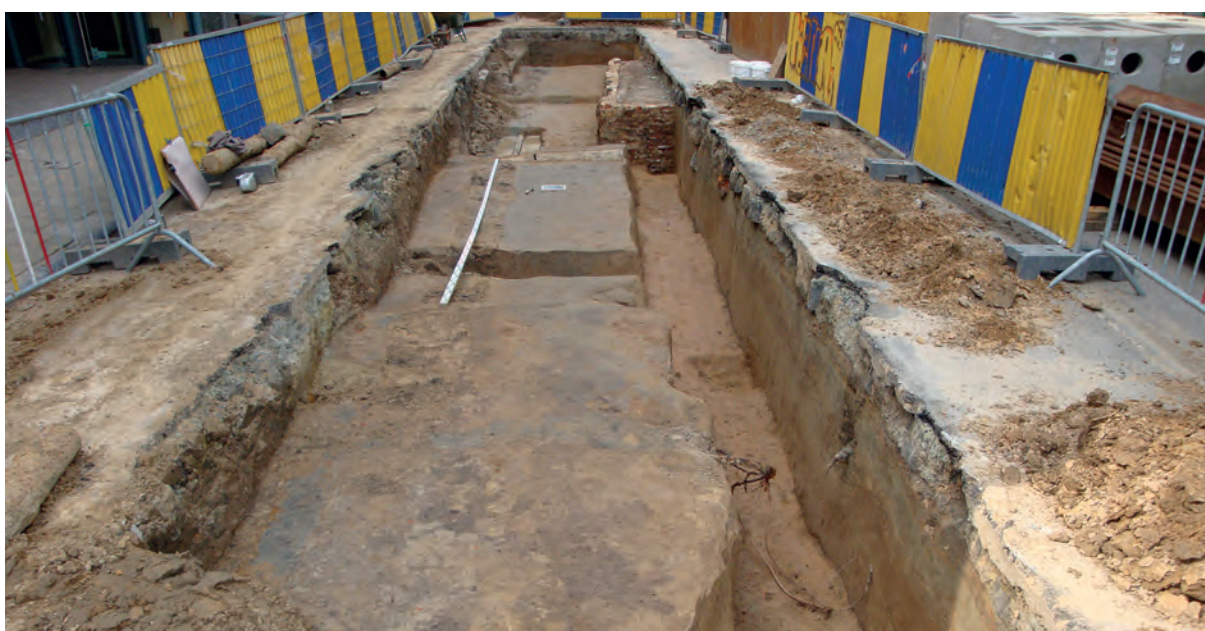
Afbeelding 12: Overzichtsfoto van zone II op het Vredeplein.

Deze sleuf (Afb. 12 en Fig. 22 & 23) werd afgegraven tot op ca. 60 cm onder het straatniveau. Dit is het niveau van de middeleeuwse ploeglaag. Langsheen het YZ-profiel werd met een smalle bak van ongeveer 70cm breed een profiel gegraven door de kraan. Op sommige plaatsen werd lokaal manueel verdiept om een beter beeld te verkrijgen. De middeleeuwse ploeglaag werd gedeeltelijk gerecupereerd en later gezeefd teneinde een zo goed mogelijke datering te bekomen voor deze laag.

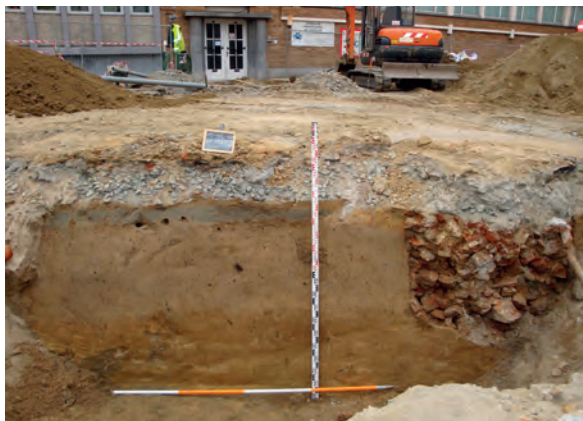
Afbeelding 13: De akkerlaag op het hoogste punt.

Over de gehele oppervlakte van de sleuf werd een oude akkerlaag (II/A/3) aangetroffen. Deze was afgedekt door een laag die kan toegewezen worden aan de opwerping van de stadswal (cfr. *infra*). Dit verklaart waarom deze laag hier zo goed bewaard is. Immers, de afdekking door een wallichaam voorkwam dat latere vergravingen de akkerlaag bereikten. De laag was, zowel op de locatie van de inspectieputten als in zone II, gemiddeld 50 tot 60 cm dik. Opvallend was bovendien dat ze geleidelijk aan afhelde naar het zuiden toe. Op het hoogste punt, in profiel IP3-IP1/A//WX (Fig. 24 en Afb. 13) bevindt

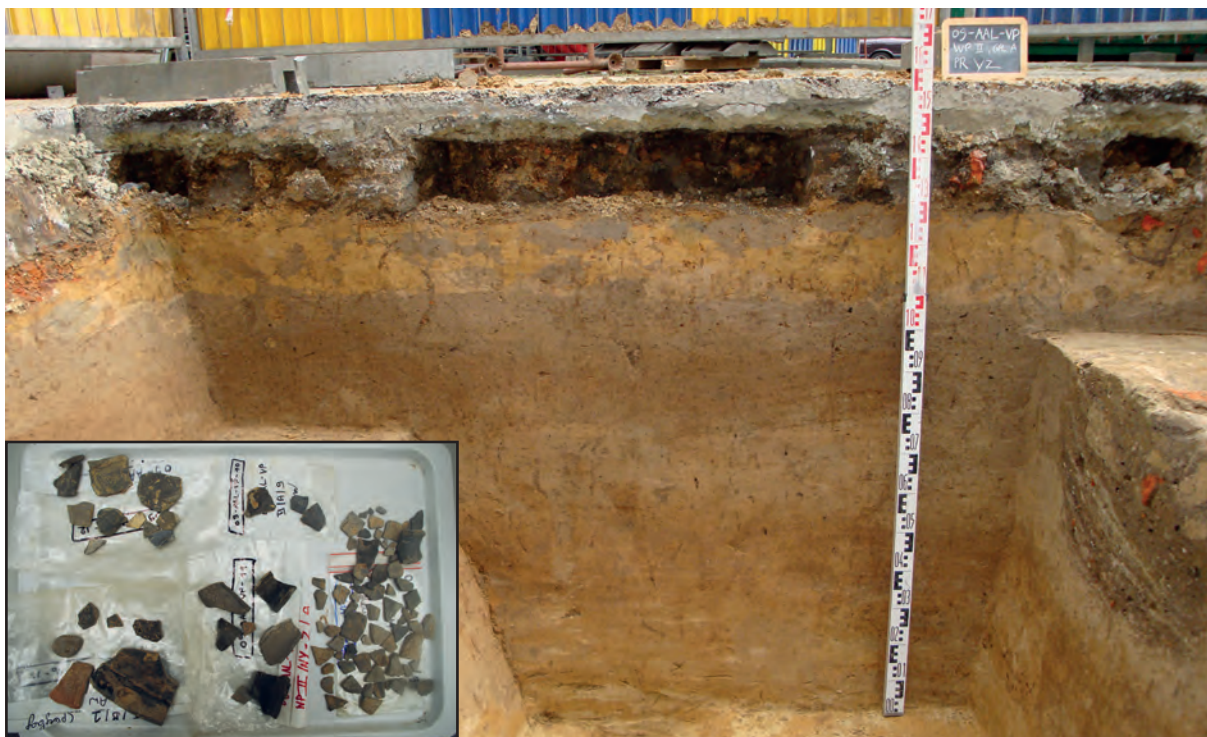
Afbeelding 14: De akkerlaag in profiel YZ en het aardewerk dat hierin is aangetroffen.

ze zich op 14,40 meter TAW, terwijl in het noordelijk en zuidelijk deel van profiel II/A//YZ de hoogte respectievelijk 14,29 en 14,09 meter TAW is (Fig. 25). Het materiaal, gerecupereerd uit dit pakket, bevatte o.a. lokaal hoogversierd aardewerk en is te dateren in de eerste helft van de 13de eeuw (Afb. 14). De ploeglaag vertoont, naast een uitlogingslaag, 2 variaties in kleur (grijs en bruin) (Afb. 14) waarvoor geen duidelijke verklaring kon worden gevonden. Betreft het twee verschillende akkerlagen of 1 ploeglaag met lokaal een kleurverandering? Voor de datering van de eerste walopwerping geeft dit echter geen problemen.

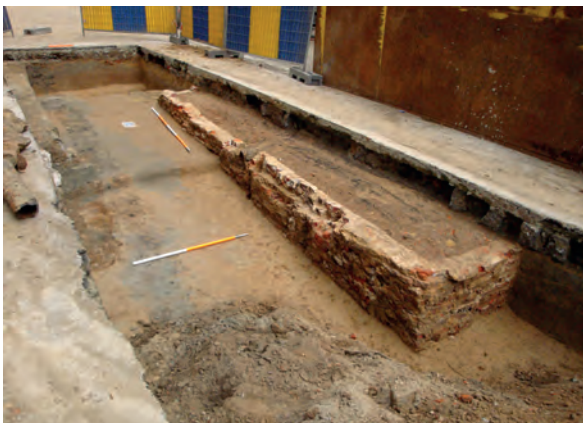
Afbeelding 15: Onregelmatig lang blauw gekleurd spoor II-A-5.

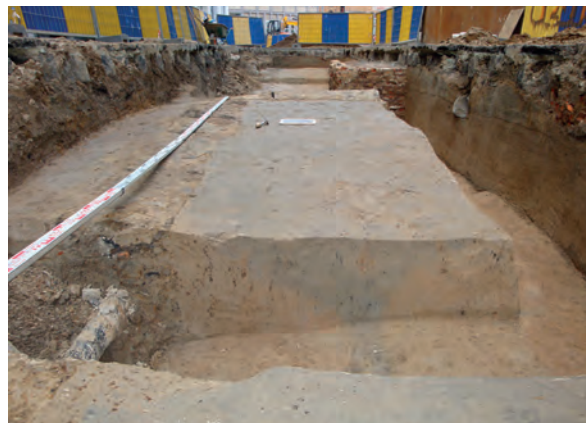
Afbeelding 16: Coupe op II-A-5.

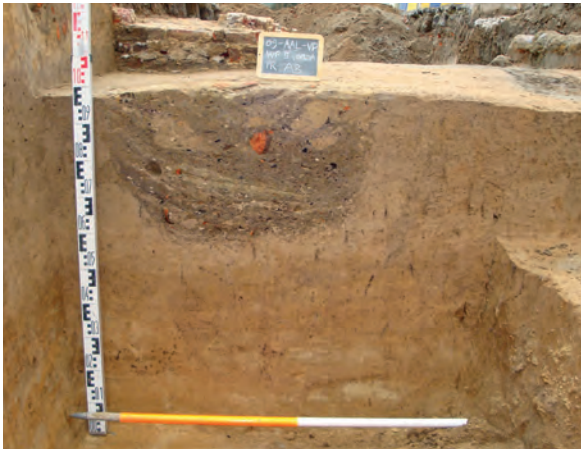
Afbeelding 17: Coupe op II/A/1.

De opgave van de wal op deze plaats kan gedateerd worden op basis van een cirkelvormige kuil (II/A/1) (Fig. 27 en Afb. 17) met vondsten uit de 14de-15de eeuw en gelegen in het noordelijk gedeelte van de zone. Deze was ingegraven in de ploeglaag en bevatte wat baksteenpuin en schelpengruis. De kuil moet dateren van na de opwerping van de wal, maar dit impliceert dan tevens dat de wal gedurende de

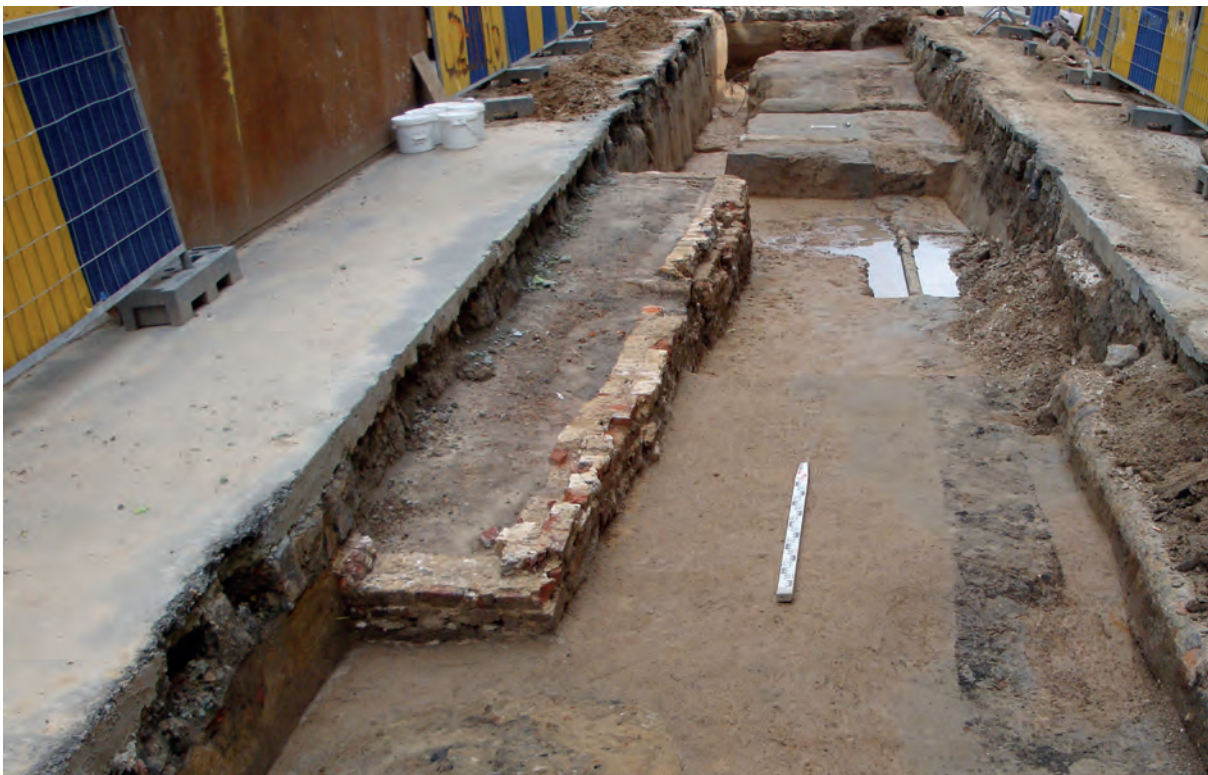
Afbeelding 18: Muurwerk van kelder II/A/7.

Tenslotte zijn op verschillende historische kaarten gebouwen te zien die ooit op het Vredeplein hebben gestaan. Ook in de 19de eeuw was dit het geval en hiervan werd tijdens het onderzoek in zone II een restant aangesneden. Het gaat om een kelder (II/A/7) (Afb. 18) die pas na WOI is afgebroken.

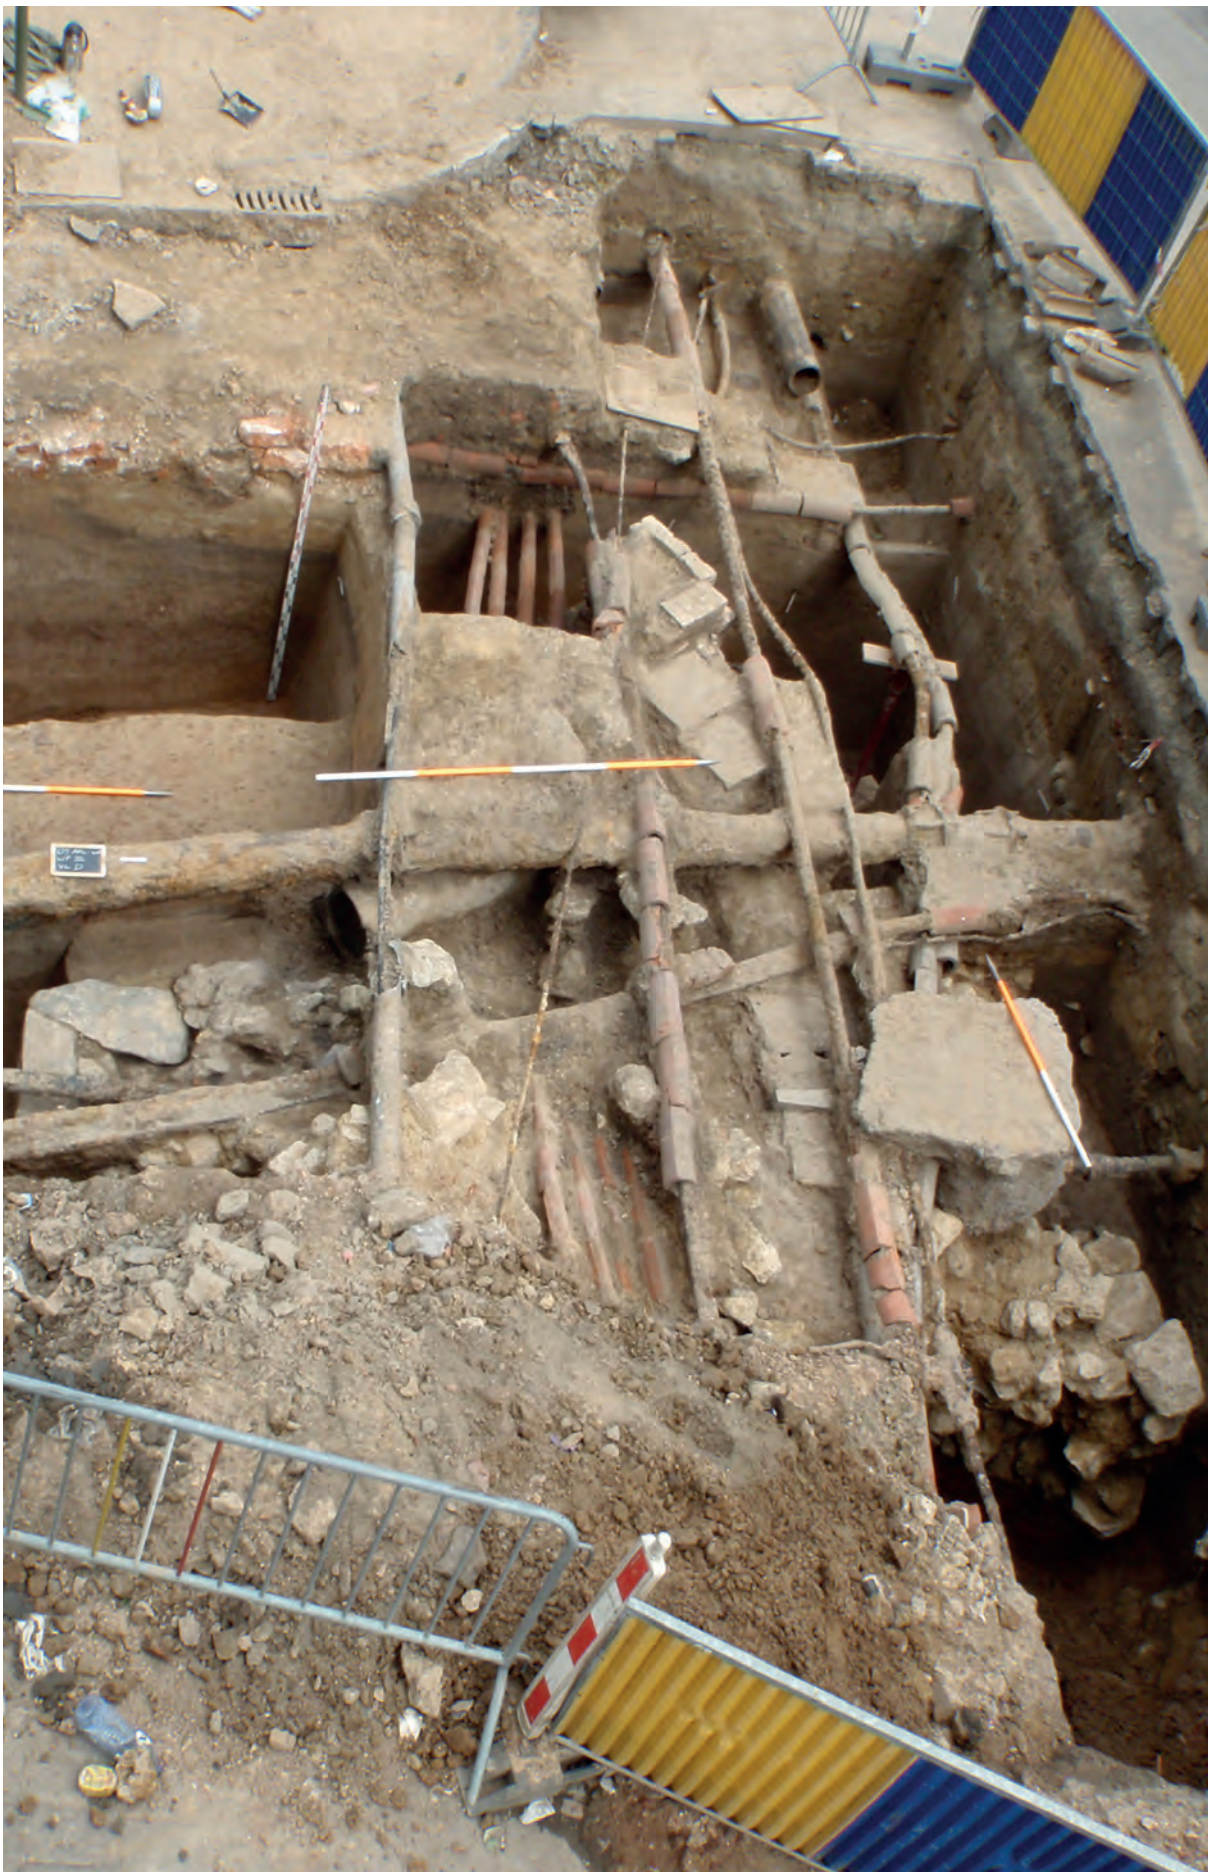
Afbeelding 19: Luchtfoto van zone III.

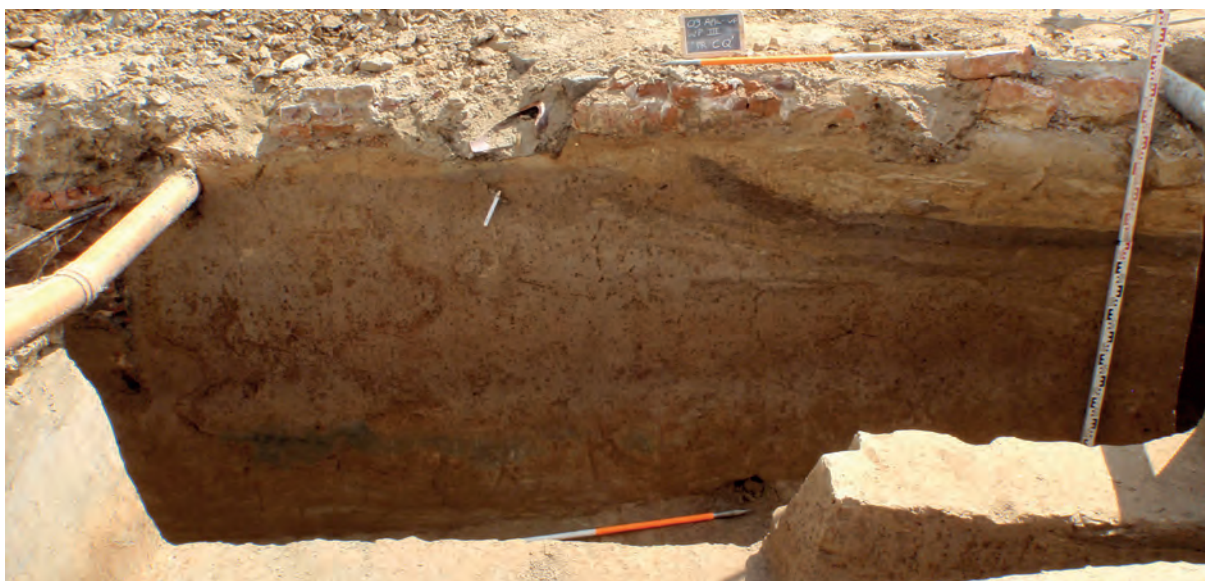
Afbbeelding 20: Profiel CQ'PD met links de ploeglaag.

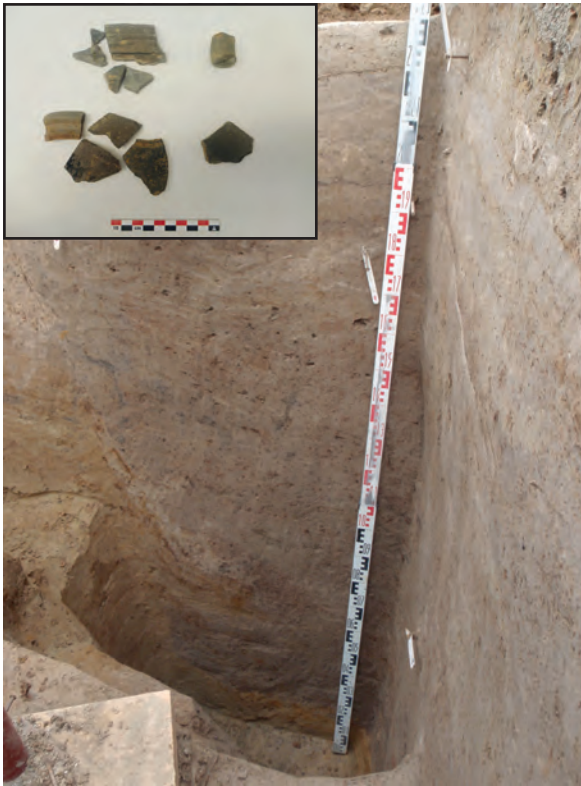
Afbeelding 21: Coupe op III/B/10 en het aardewerk dat in dit spoor is aangetroffen..

In het zuidelijke gedeelte van de zone werd een gracht (III/B/10) (Fig. 32 en Afb. 21) aangetroffen waarvan de afmetingen niet volledig konden vastgesteld worden. De bovenste 70 cm van de grachtvulling is gekenmerkt door een grote gelaagdheid met o.a. inspoelingslaagjes, terwijl het onderste gedeelte samengesteld is uit een homogeen fijn zandlemig pakket. Mogelijk gaat het hier om een drainagegracht langs de weg. Dergelijke steile wanden zijn perfect mogelijk voor een gracht. Soms zijn ze in dat geval wel beschoeid met houten planken.⁴⁸ Het materiaal dat in deze context werd aangetroffen kan in de 13de-14de eeuw gedateerd worden.

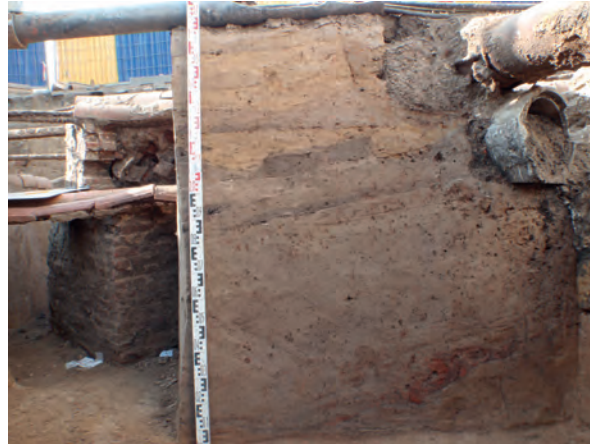
Afbbeelding 23: Gedeelte van de coupe op III/D/7.

dat met zekerheid kan toegewezen worden aan verschillende kuilen en mogelijk zelfs een greppel. Het gerecupereerde materiaal dateert uit de 13de tot 14de eeuw.

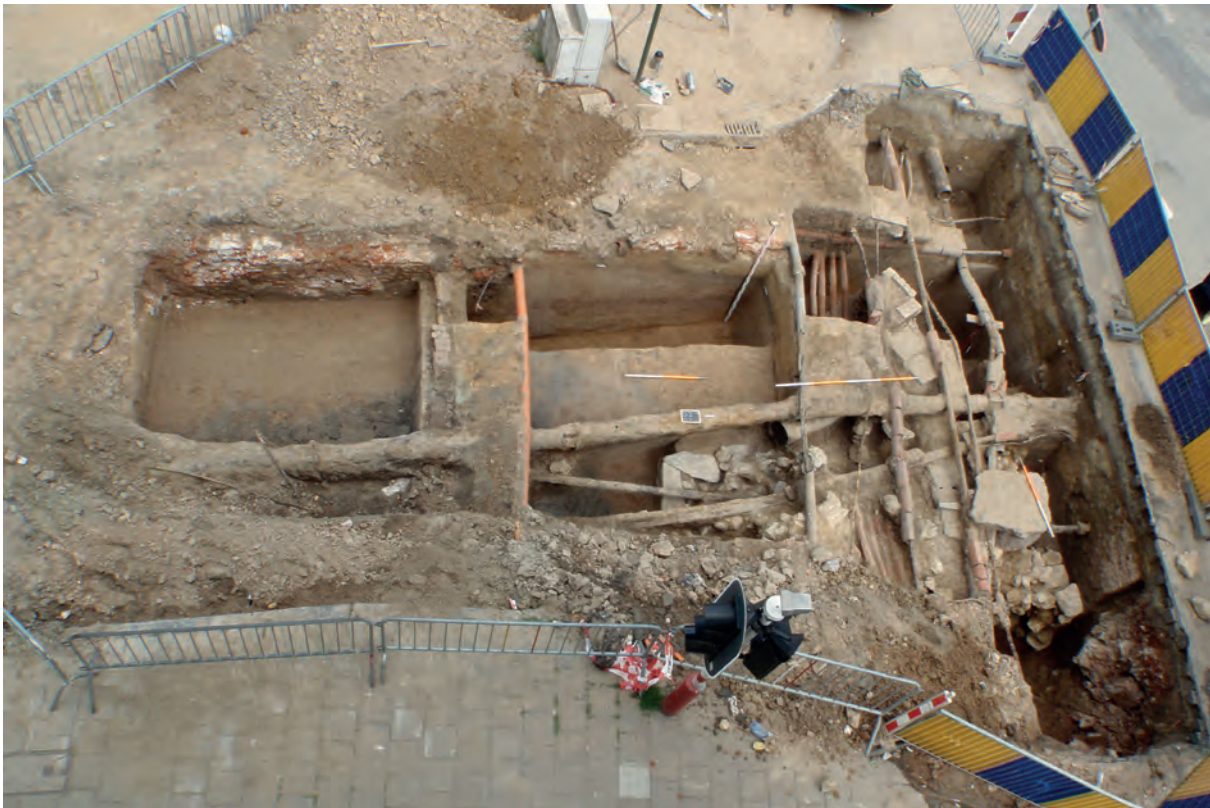
Afbbeelding 24: Kalk- en zandstenen constructie III/B/2.

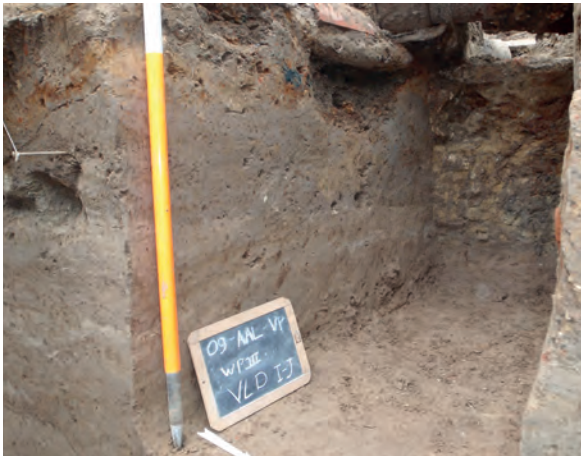
Afbeelding 25: Coupe op context III/D//IJ/8.

Aanvankelijk werd gedacht dat context III/D//IJ/8 (Fig. 38a en Afb. 25) en context III/B/3 (Afb. 26) als

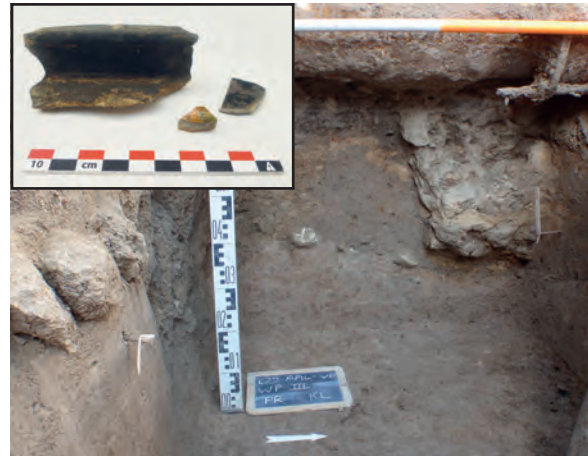
Afbeelding 26: Coupe op context III/B/3 en het aardewerk dat .

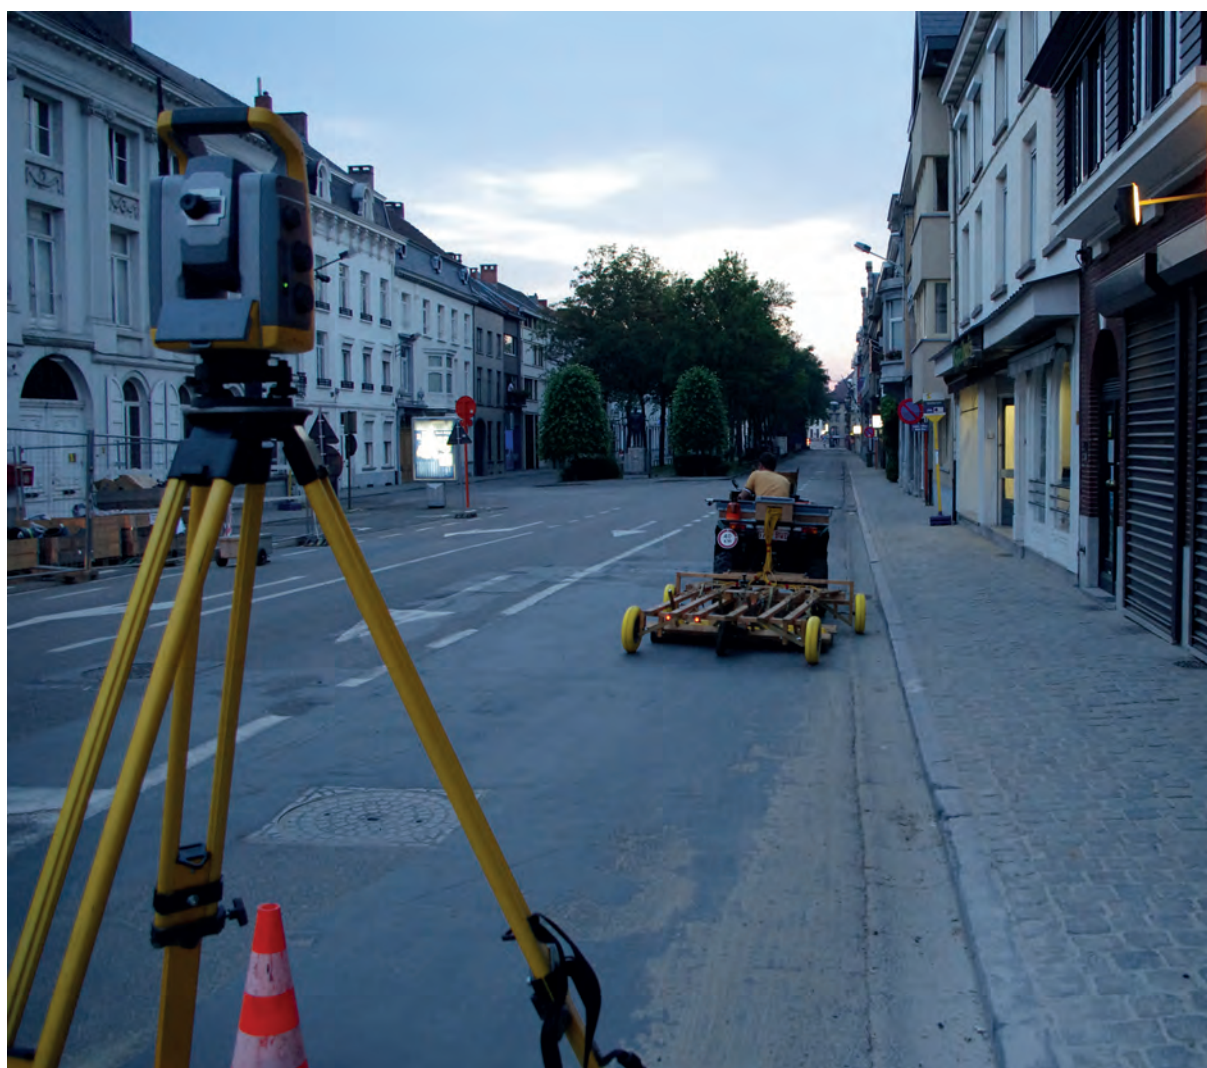
Afbeelding 27: Geofysische prospectie op het Keizersplein.

De resultaten van dit onderzoek⁴⁹ zijn gevisualiseerd op een reeks van zogenaamde *dept slices*. Deze scans zijn per 5 cm diepte genomen en bieden een blik op de bodem tot 1,2 m diep t.o.v. het loopvlak van het Keizersplein. De lichte zones op de *dept slices* zijn de zones waar de georadargolven werden weerkaatst door een verschillend vochtgehalte in de bodem (bijvoorbeeld stenen structuren of nutsleidingen). De donkere zones daarentegen verwijzen naar weinig tot geen weerkaatsing.

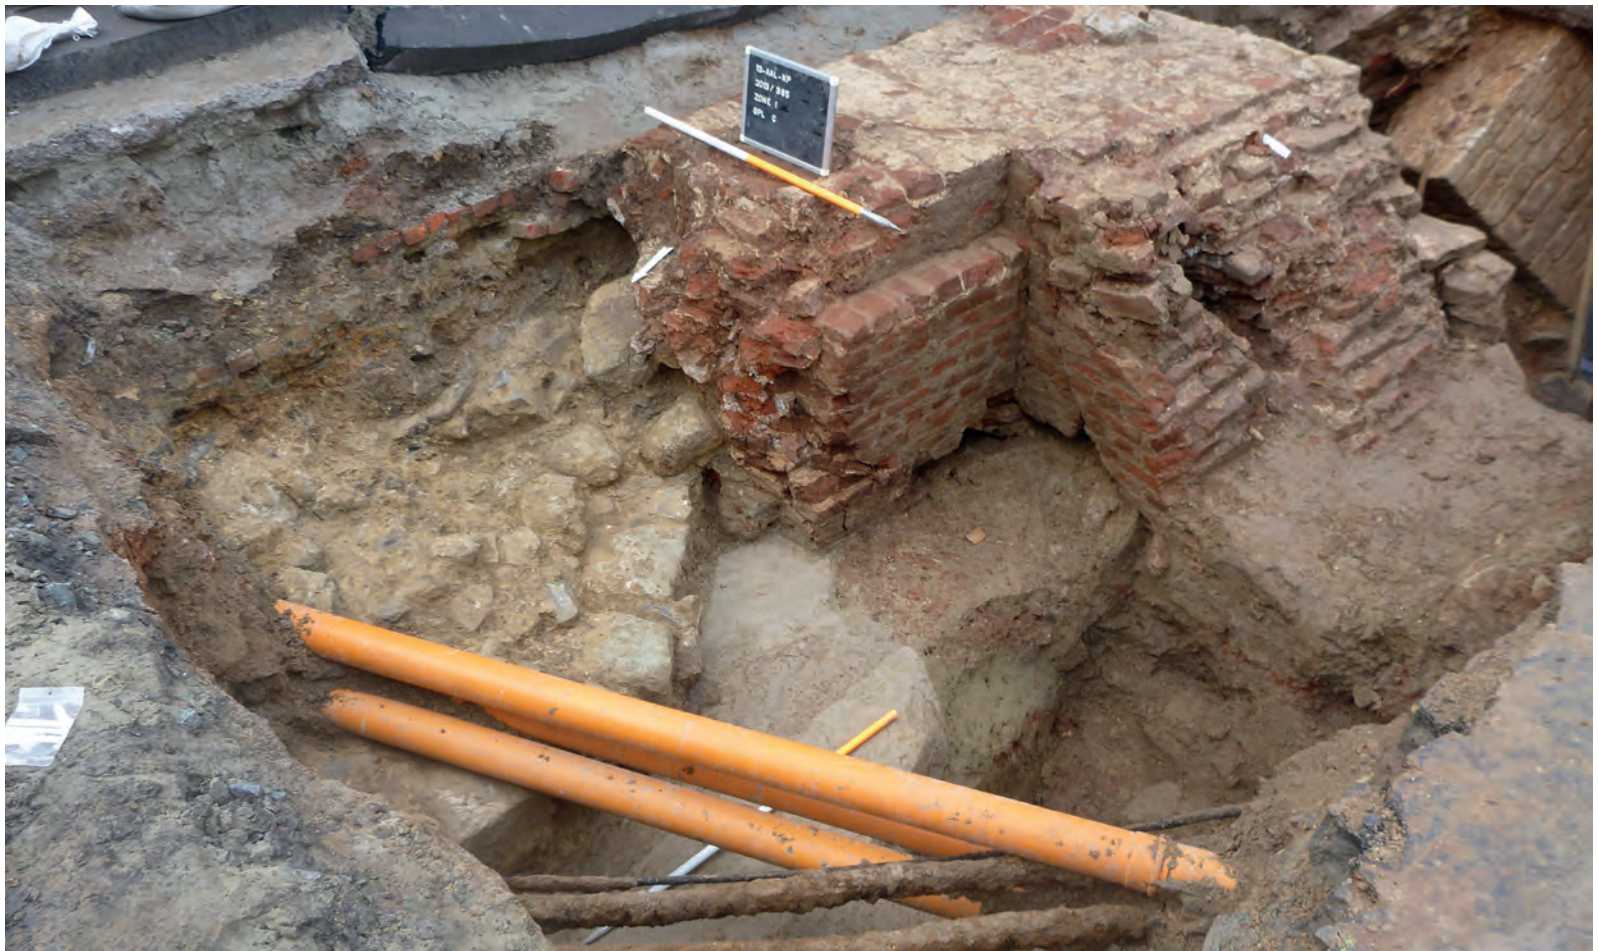
Afbeelding 30: Zicht op de oostelijke toren (I/A//UV/20).

Tijdens het onderzoek zijn de funderingen van twee torens aangetroffen. Ze vormden de basis van een stadspoort, meer bepaald de Zoutstraatpoort. De oostelijke toren bevond zich in zone I (context I-A--UV-20) (Afb. 30 en Fig. 39), de westelijke toren in zone II (context II-A--VW-2) (Afb. 31 en Fig. 39). Door deze vondst werd het mogelijk de exacte locatie van de Zoutstraatpoort op het huidige kadasterplan weer te geven, wat voorheen niet het geval was. De funderingen vielen echter niet volledig binnen het opgravingsareaal. Daarnaast waren ze door tal van nutsleidingen sterk verstoord. Enkel door een reconstructie en vergelijking met iconografische bronnen is het mogelijk een algemeen beeld te verkrijgen van deze stadspoort.

Beide torens waren volledig opgetrokken in witte glauconiethoudende kalkzandsteen (cfr. *infra*) met een zeer zandige kalkmortel als bindmiddel.⁵⁰ Het diepste punt van de fundering is niet achterhaald. Het diepst bereikte punt van de oostelijke toren lag op 11,57m TAW. Dat is ca. 2,60 m onder het huidig loopvlak. Tot op een bepaald niveau is een aanlegsleuf aanwezig (lagen I-A--UV-19 en II-A--YZ-4). Daar waar dit niet meer het geval was, is het duidelijk dat het metselwerk tot tegen de wand van de uitgegraven funderingssleuf is gezet, wat resulteert in een zeer onregelmatig metselverband. De fundering is opgetrokken met vrij grote, zeer onregelmatige blokken, waartussen kleinere stukken natuursteen zijn geplaatst en liep licht taps naar onder toe. Dit is goed zichtbaar in profiel I-A- -UV (Fig. 40).

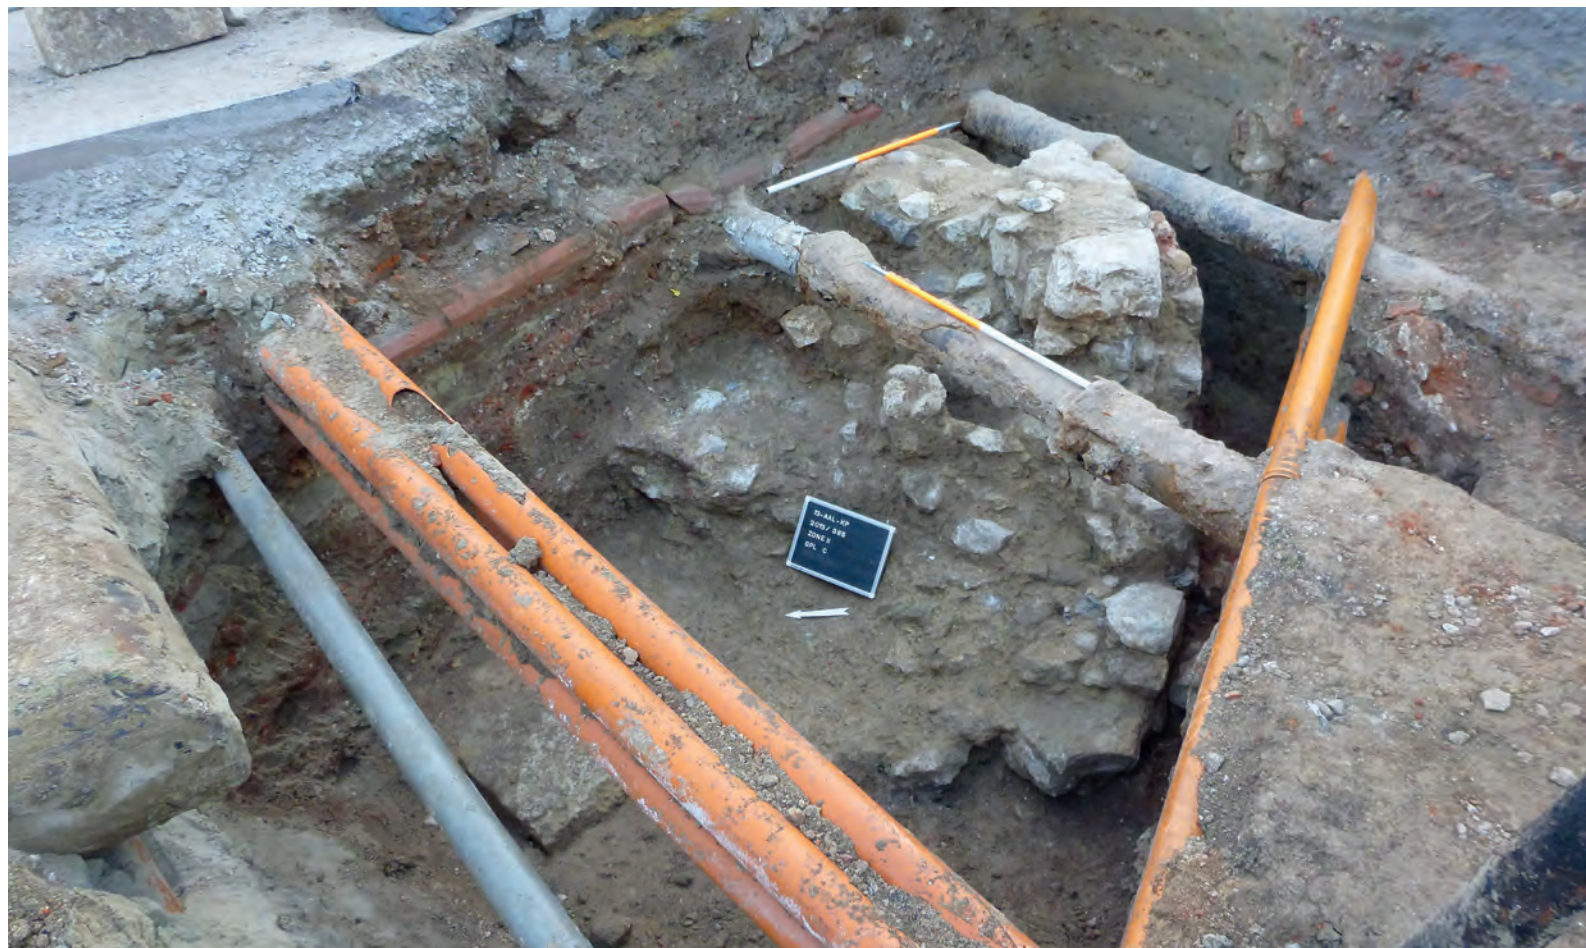
Afbeelding 31: Zicht op de oostelijke toren (II/A//VW/2).

In tegenstelling tot de oostelijke toren blijkt bij de westelijke toren nog minimaal opgaand metselwerk te zijn bewaard (Afb. 31). Door de aanwezigheid van allerlei nutsleidingen is dit niet duidelijk in profiel II-A--YZ, maar wel in een andere doorsnede op de toren, namelijk profiel II-A--VW (Fig. 41). Op 12,58 m TAW gaat het grillig metselwerk met onregelmatige blokken over in metselwerk met mooi gevormde
